Verkehrskonzept Mönchaltorf

Fussverkehr

Schwachstellen Fussverkehr

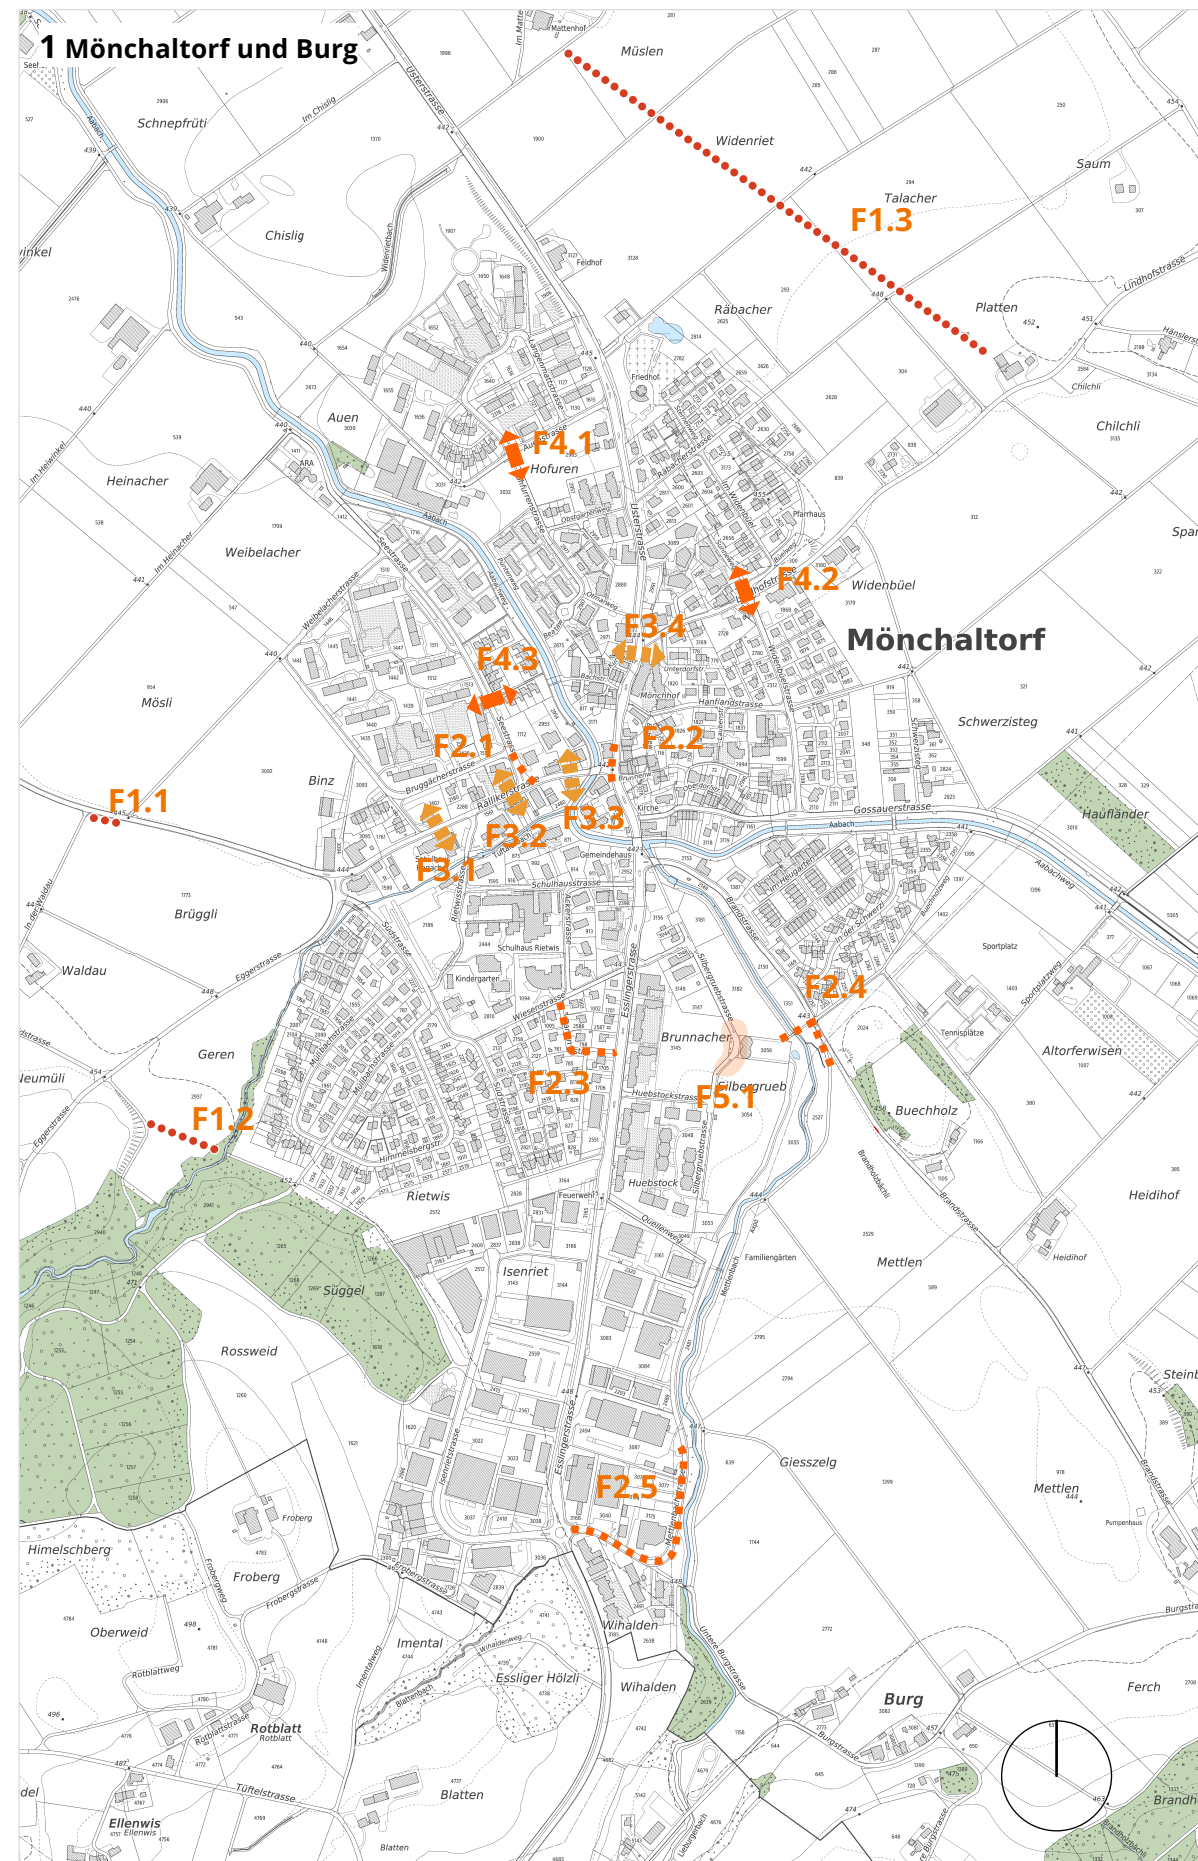
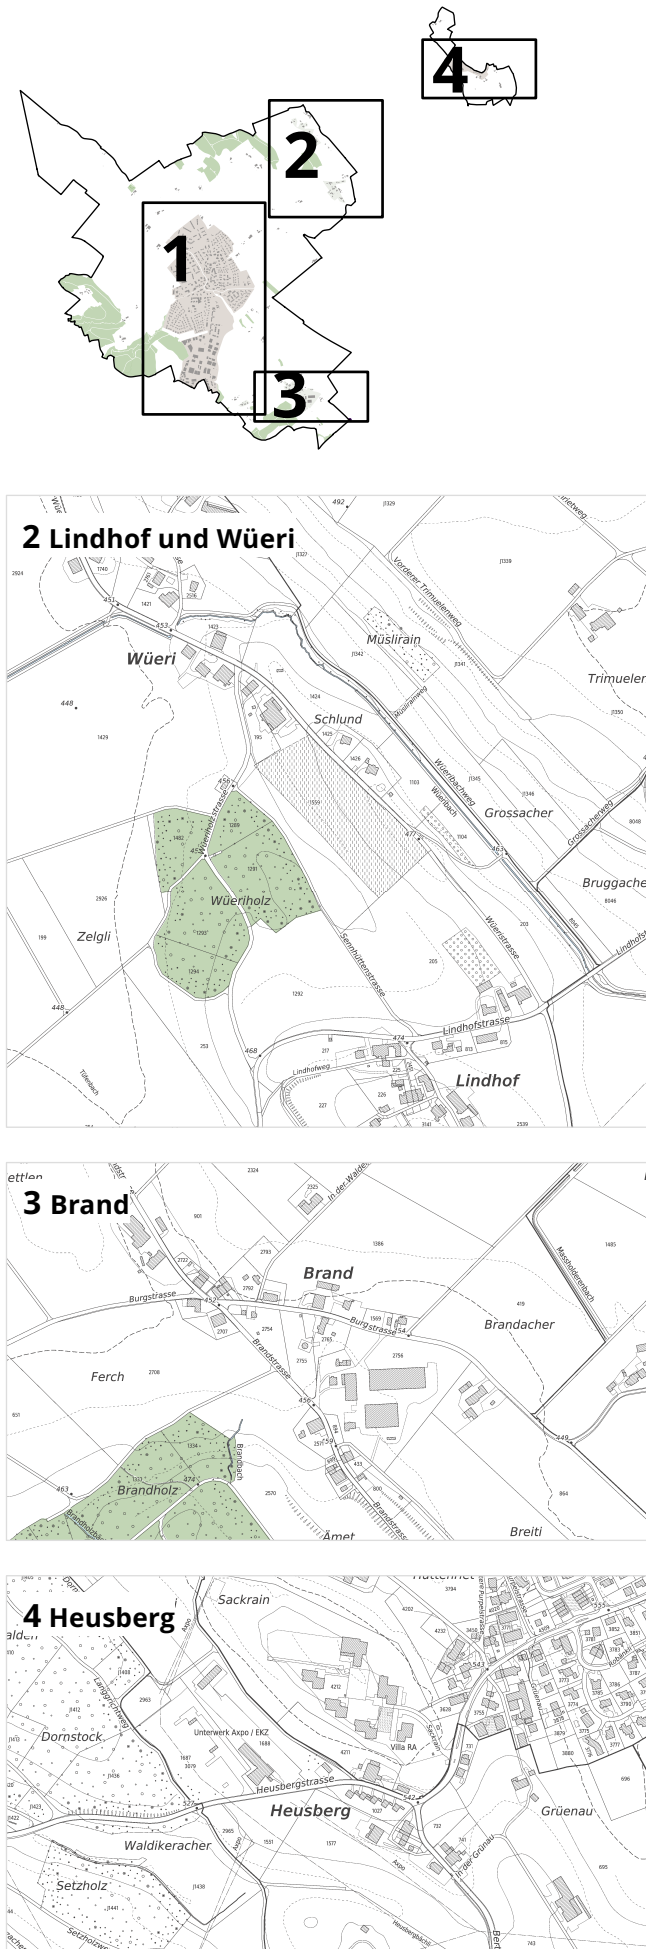
- Netzlücke Fussverkehr
 - F1.1** Netzlücke zwischen Weibelacherstrasse und In der Waldau
 - F1.2** Netzlücke zwischen Neumühli und Rietwis
 - F1.3** Netzlücke zwischen Mattenhof und Platten

- ... Mangelhafte Führung Fussverkehr
 - F2.1** Fehlender Fussgängerschutz
 - F2.2** Schmales Trottoir (Engstelle für den Fussverkehr)
 - F2.3** Kein Trottoir entlang Gartenstrasse

- F2.4** Fussgängerführung und Querungstelle mangelhaft
 - F2.5** Fussgängerführung Mettlenbachstrasse bis zur Landi
- ... Fussgängerquerung ohne Mittelschutzinsel

- F3.1** Fussgängerquerung ohne Mittelschutzinsel
 - F3.2** Fussgängerquerung ohne Mittelschutzinsel
 - F3.3** Fussgängerquerung ohne Mittelschutzinsel
 - F3.4** Fussgängerquerung ohne Mittelschutzinsel

- ... Weitere Anmerkungen Fussgängerquerung
 - F4.1** Fehlender Fussgängerstreifen
 - F4.2** Fehlender Fussgängerstreifen
 - F4.3** Fehlender Fussgängerstreifen

- ... Gefahrenstelle Fussverkehr
 - F5.1** Gefahrenstelle Fussverkehr beim Pavillon

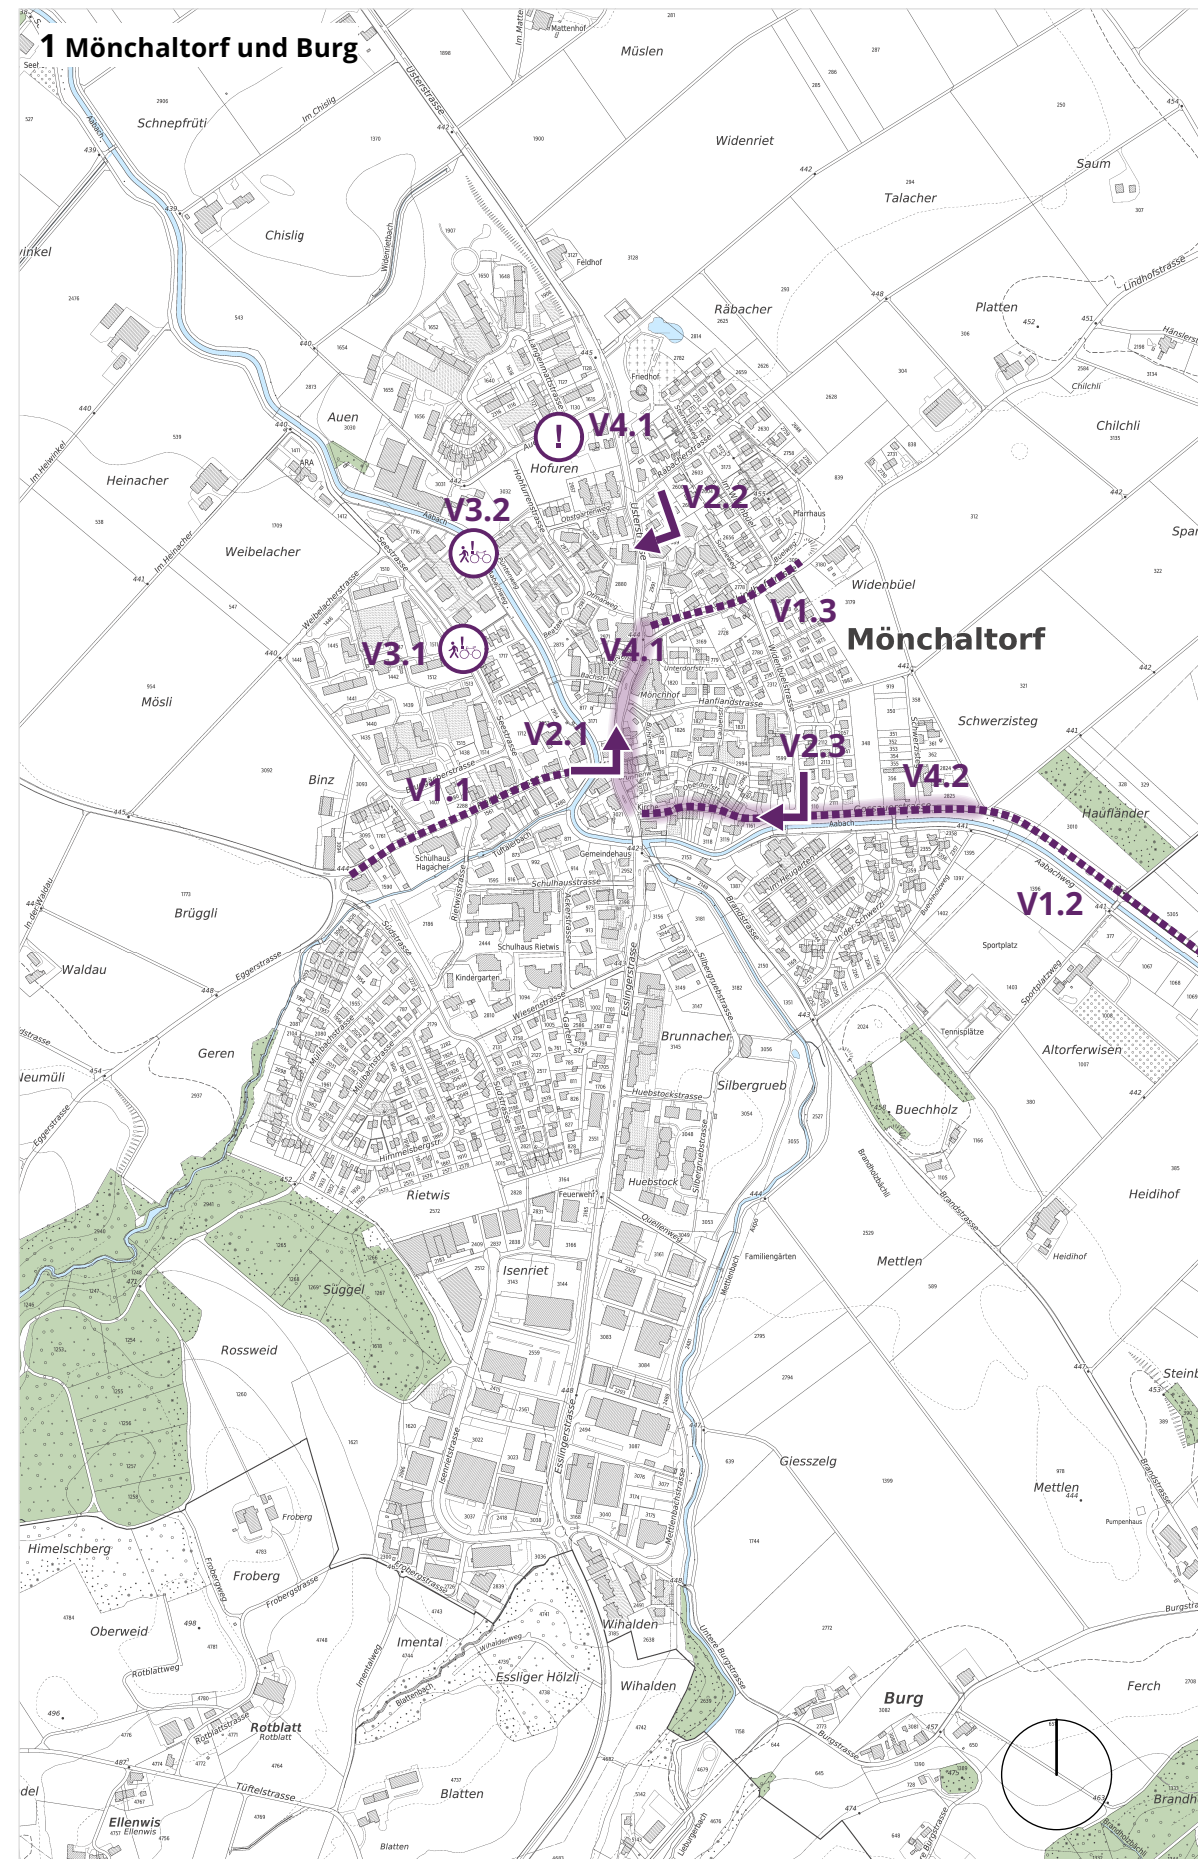
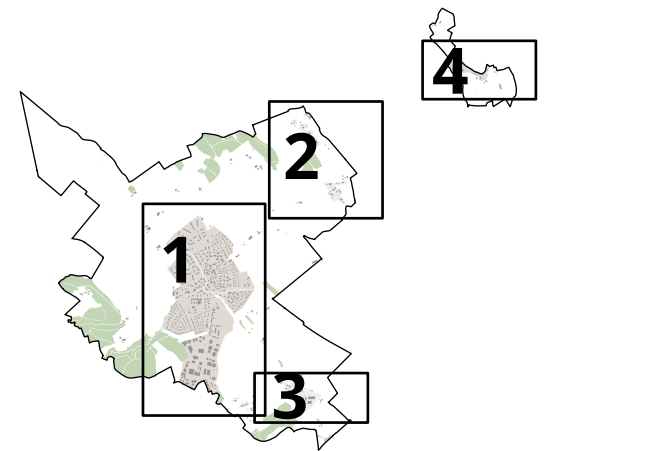
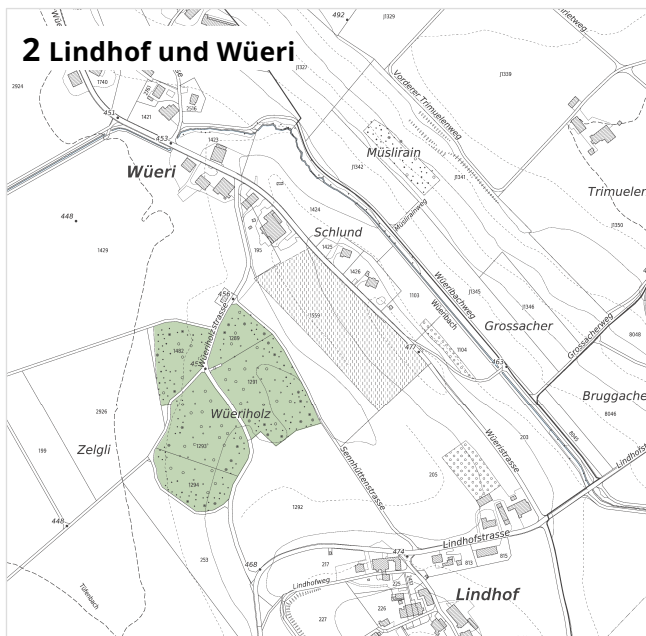
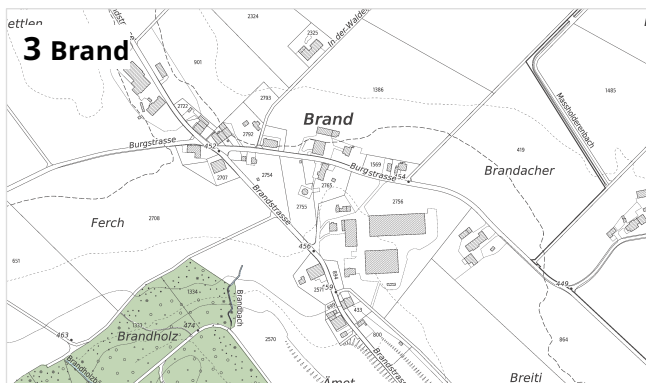
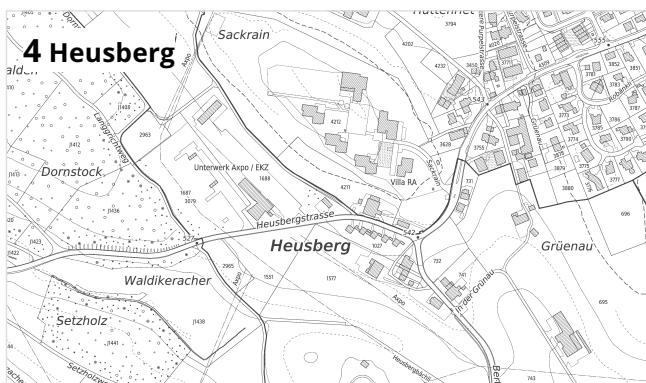
- Mangelhafte Führung Veloverkehr
 - V1.1** Veloverbindung nach Rällikon
 - V1.2** Veloverbindung nach Gossau
 - V1.3** Mangelhafte Veloführung Lindhofstrasse
 - Konflikt Einbiegen
 - V2.1** Schlechte Sicht beim Einbiegen auf die Usterstrasse
 - V2.2** Schlechte Sicht beim Einbiegen auf die Usterstrasse
 - V2.3** Schlechte Sicht beim Einbiegen auf die Gossauerstr
 - Konflikt mit Fussverkehr
 - V3.1** Konflikt mit Fussverkehr entlang Seestrasse
 - V3.2** Konflikt mit Fussverkehr entlang Aabachweg
 - Konflikt parkierte Autos mit Velo
 - V4.1** Parkierte Autos im Strassenraum stehen in Konflikt Veloverkehr
 - Flächige Schwachstelle (betrifft Kantonsstrassen)
 - V4.1** Flächige Schwachstelle der Veloführung Usterstrass
 - V4.2** Flächige Schwachstelle der Veloführung Gossauerstr
- Info**
- Wald
 - Gewässer

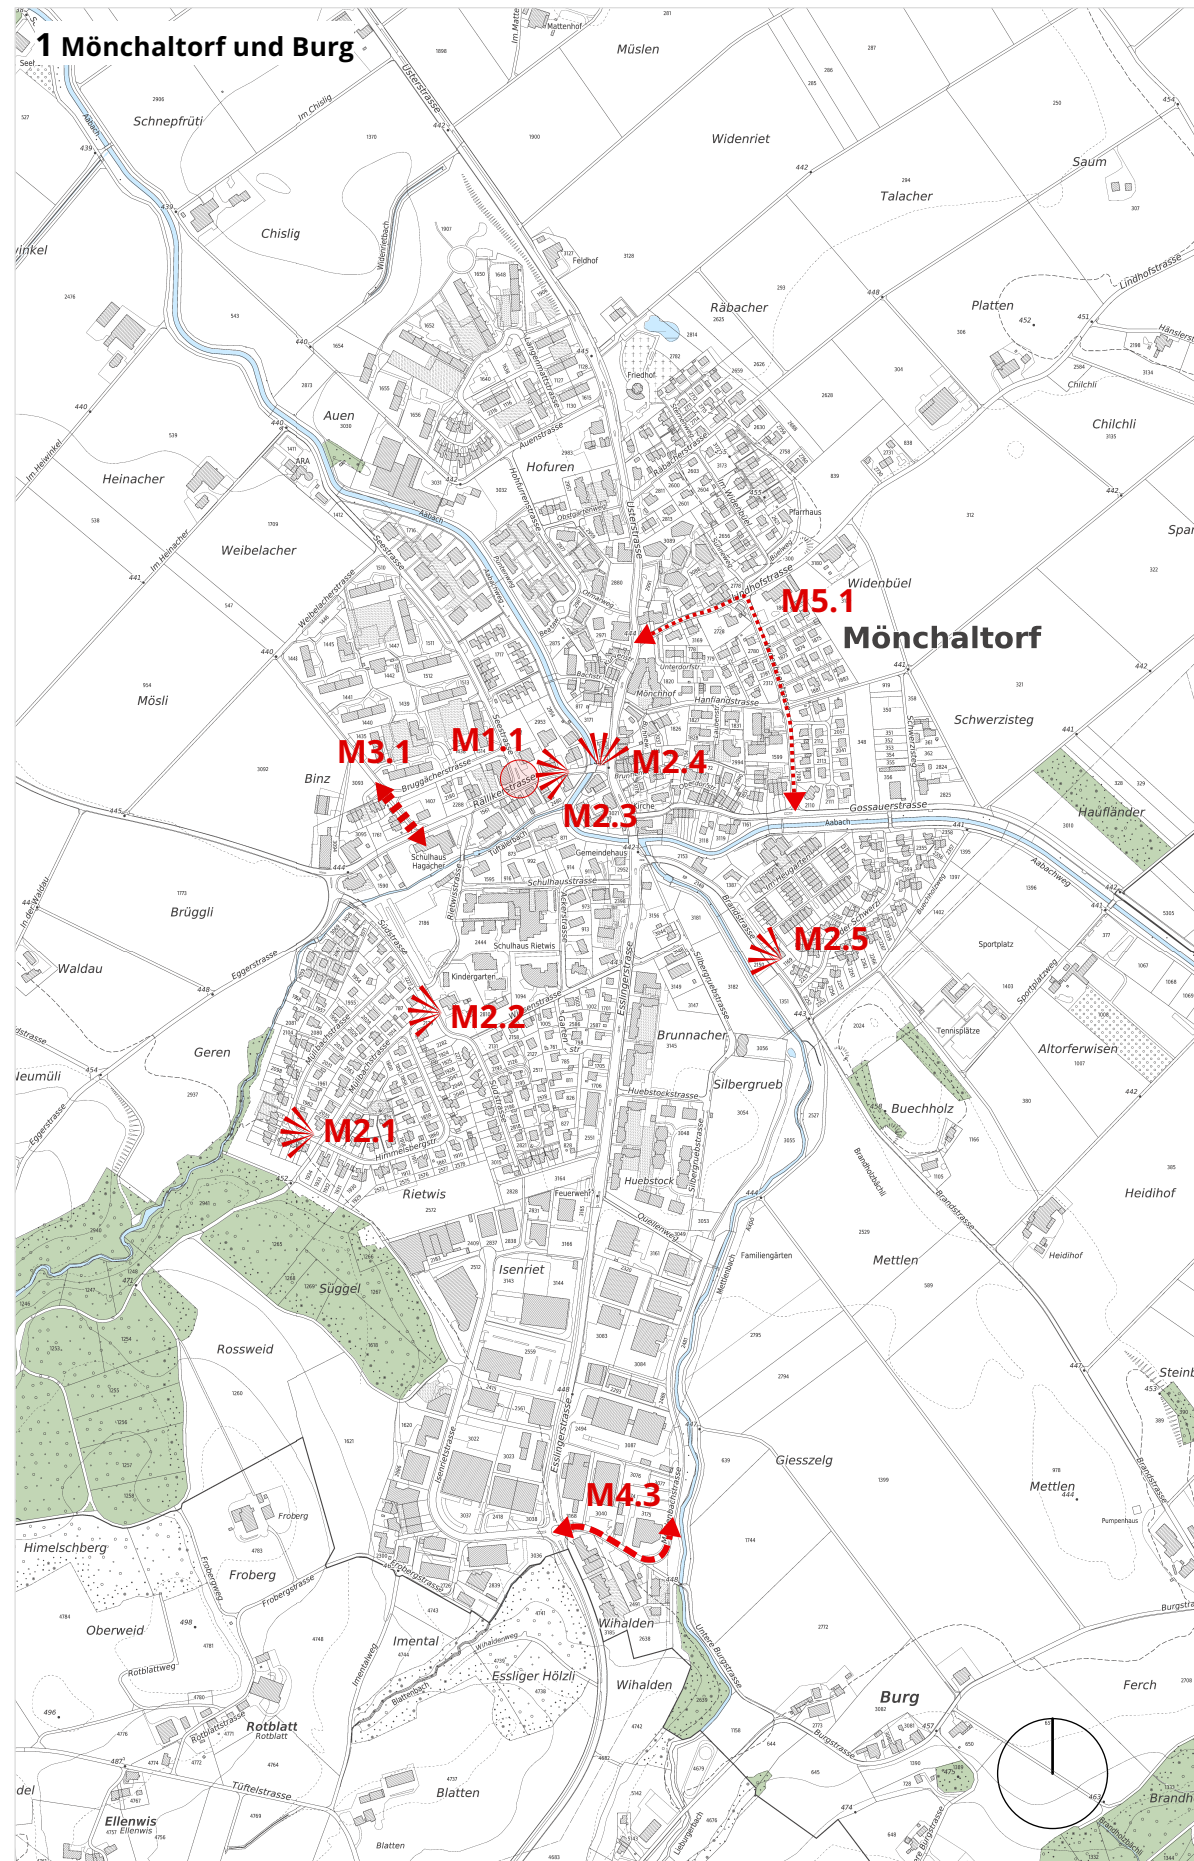
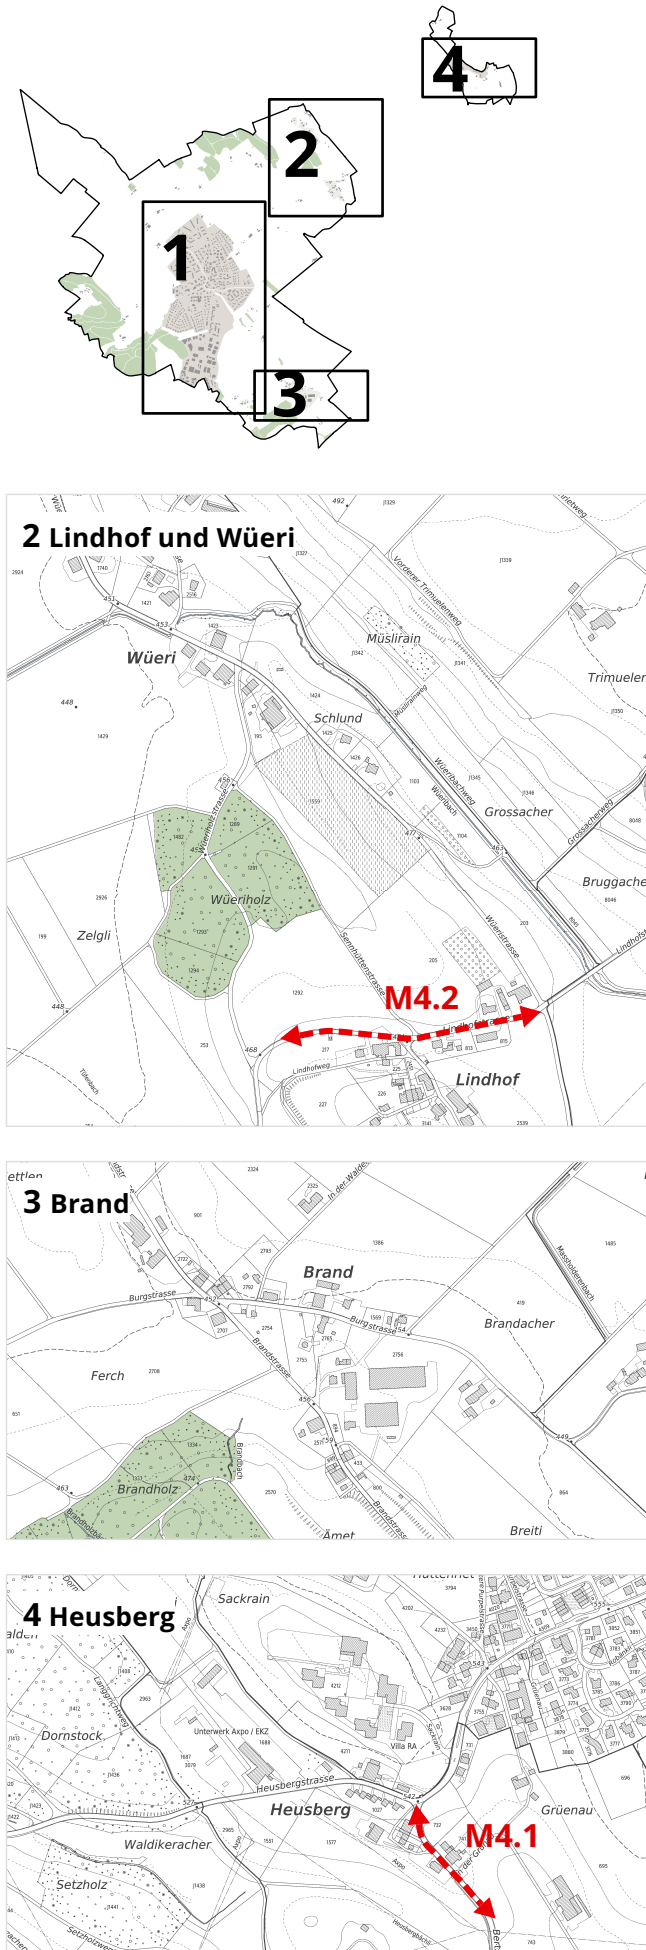
- **Überdimensionierung Fahrbahnbreite / Knoten**
M1.1 Knoten Seestrasse/Rällikerstrasse ist überdimensioniert
 - **Ungenügende Sichtweite**
M2.1 Parkierte Autos im Strassenraum vermindern Sicht im Kurvenbereich im Mülibachquartier
M2.2 Schlechte Sicht von der Süd- auf Mülibachstrasse
M2.3 Schlechte Sicht auf die Rällikerstrasse (Fussgängerübergang)
M2.4 Schlechte Sicht von Rälliker- auf Usterstrasse
M2.5 Parkierte Autos im Strassenraum vermindern Sicht für Velofahrer entlang Brandstrasse

- ➡➡➡ **Unübersichtliche Gestaltung des Strassenraumes**
M3.1 Verkehrsführung zwischen Rälliker-/ Bruggächerstrasse unübersichtlich (Gestaltung mit Pollern)

- ←--- **Hohe Fahrgeschwindigkeit**
M4.1 Hohe Fahrgeschwindigkeit Bertschikerstrasse beim Ortseingang Heusberg
M4.2 Hohe Fahrgeschwindigkeit im Bereich Lindhof- und Wüeristrasse
M4.3 Hohe Fahrgeschwindigkeit Mettlenbachstrasse (Lärmbelastung)

- ←..... **Schleichverkehr**
M5.1 Schleichverkehr über Widenbühl- und Lindhofstrasse
- Info**
- Wald
 - Gewässer
